2023 年 5 月 19 日
株式会社 e-Mobility Power

【続報 2】充電コネクタ（200A 対応）が抜けなくなる事象と対処方法のお知らせ

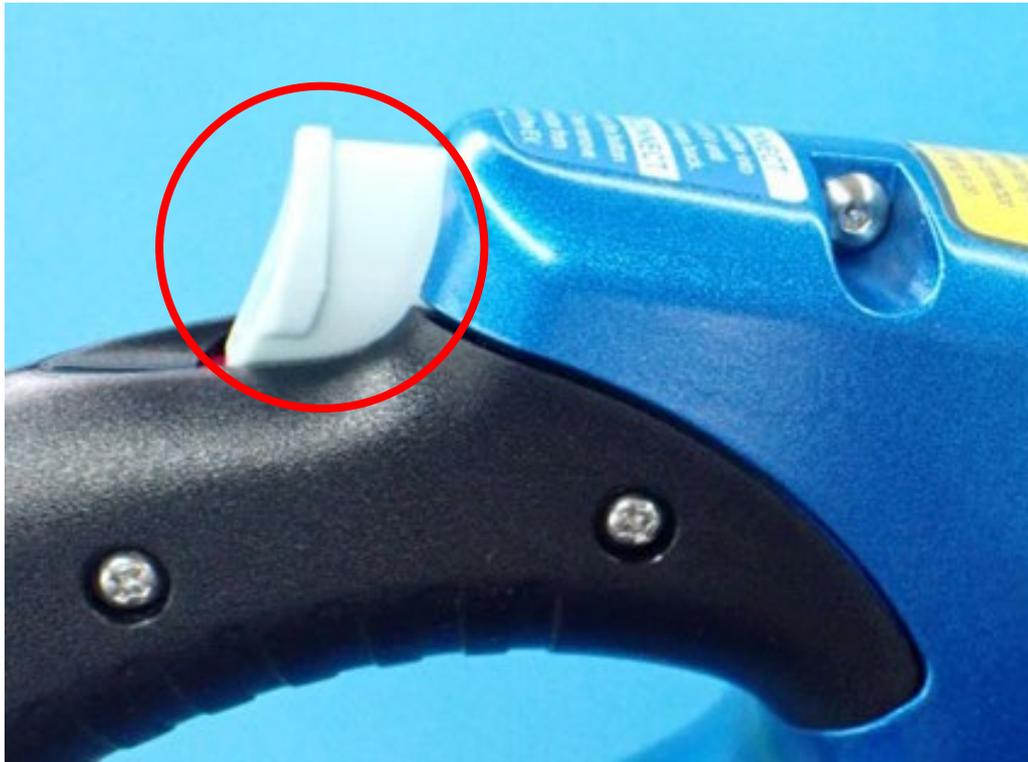
充電中（コネクタの LED ランプ点灯中）に、コネクタのリリースボタン（薄い水色）を押すと、充電終了後（LED 消灯後）もリリースボタンが戻らず、充電コネクタが取外せない状態となることが判明しました。

充電を停止し、コネクタのLEDランプも消灯していることを確認した上で、

リリースボタンの把持部分（少し出っ張っている部分）掴み、引き戻して下さい。
